# ЧЕРНО-БЕЛЫЕ ДНИ

Лада Калина

Изготовитель – АВТОВАЗ

Пробег на момент отчета – 67 000 км

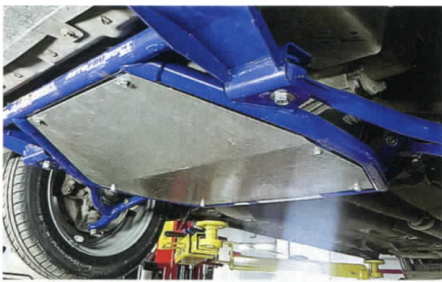
Единственный недостаток подрамника – существенное уменьшение клиренса. Калина неожиданно начинает скрести защитой в тех местах, где раньше проезжала с запасом.

Наибольший эффект дал подрамник с жесткими рычагами. Его присутствие на машине ощущаешь даже при езде по городу. Собранность кузова возросла колоссально, но куда значительно преобразилось рулевое управление. Обратная связь стала гораздо лучше: снизилась ватность, повысилась «острота» руля, наконец, появился отчетливый «ноль».

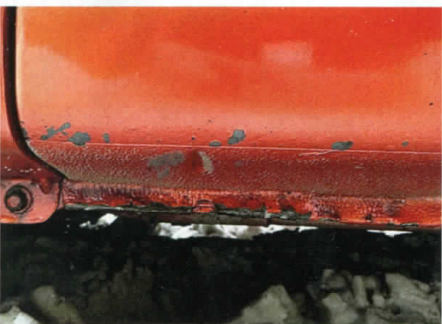
Состояние порогов при пробеге 63 000 км. Сложно сказать, когда именно появились первые болячки. Я долго не замечал эту житейскую проблему, пока на нее не указали калиноводы.

одна «гражданская» болячка: стали облезать пороги. Заводские брызговики совсем не защищают их от «пескоструя». Если своевременно не заменить брызговики более развитыми или не приклеить на пороги бронировующую пленку, то первые оспины на кузове появятся уже после 50 000 км пробега.

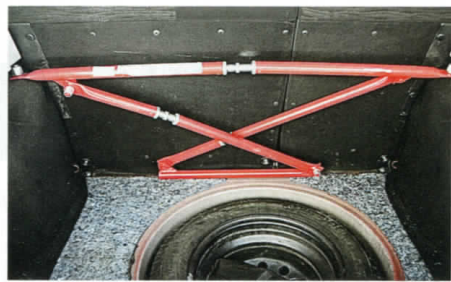
Задняя распорка подобной конструкции – пожалуй, единственное бесполезное решение из всего пакета усиления кузова. С ней можно рассчитывать лишь на эффект плацебо.

А вот задняя Х-образная распорка разочаровала. Она лишь съела часть объема багажника, а поведение машины вообще не изменилось даже на трекке. Конструкция распорки позволяет свободно вписать ее в кузов: остаются на месте все обшивки, не нужно что-либо сверлить или приваривать. Однако она слишком хлипкая: если и повышает жесткость кормы, то незначительно.

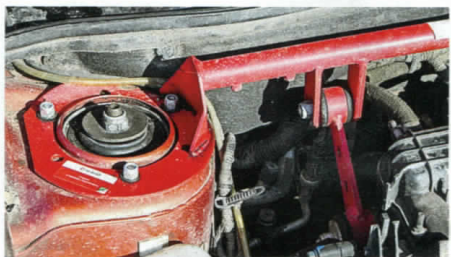
Чашка распорки и пластина на опоре амортизатора (ее ставят на заводе) хорошо усиливают стакан кузова, зажимая его в бутерброд. Эта конструкция надежно отработала летний сезон и даже зимний гоночный, когда кузову доставалось очень сильно из-за больших скоростей на неровных дорогах.

Сначала установил распорку на передние стаканы (кузовные опоры стоек подвески). Помимо локального увеличения жесткости кузова она обеспечивает двигателю дополнительную опору. Эта четвертая точка заметно ограничивает смещение силового агрегата в продольном (относительно кузова) направлении без заметного увеличения вибраций. В гоночных условиях распорка значительно повысила собранность кузова, что особенно хорошо ощущается в шпильках и затычных поворотах. Увы, при повседневной эксплуатации этот эффект практически незаметен.
