# Хочу послушать тишину!

Некоторые шумы в «Калине» вытекают из особенностей ее конструкции. Борис Ездаков сумел сделать этот автомобиль менее «говорливым».

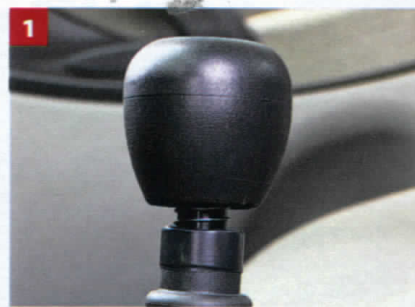
1 Верхний узел рычага в штатном виде. Видна пружина, сверху поджимающая гильзу блокировки заднего хода.

Физика ясна. Макушка рычага – точка с немалой амплитудой вибраций, вызванных двигателем. Снизить их интенсивность даже заводские специалисты не смогли. Что получится, если на кончике рычага поставить группу деталей с зазорами? Это будет только что описанная погрешность! Начал с того, что под накладку 1 (см. рис. 1) заложил «жидкую прокладку». Затем действовал, как показано на фото 1, 2, 3.

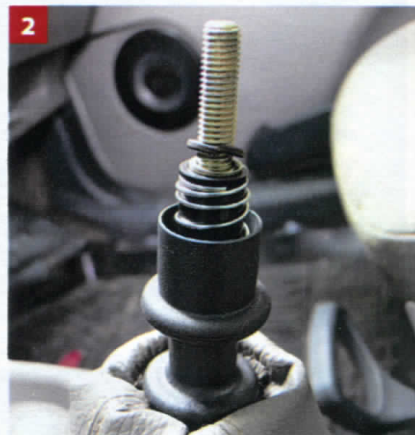
2 Узел частично разобран. Снята рукоятка с накладкой и гайкой. Для поддержания более стабильного контакта деталей я установил две шайбы – плоскую и пружинную.

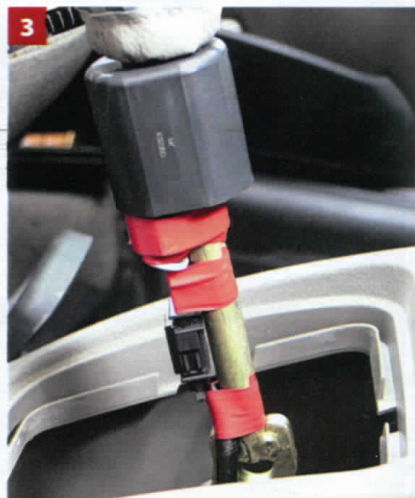
3 Оттянув сверху гильзу (это делал помощник), наматал на детали изоляционную ленту. Она заменила и пластиковый хомут, слабо державший электроразъем, и скомпенсировала лишние зазоры. Конечно, ее не должно быть слишком много, чтобы детали не клинило. Теперь рукоятка и гильза соединены плотно – шума стало меньше!

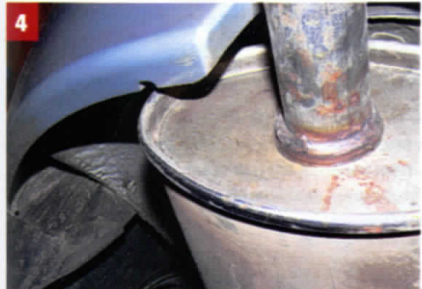
Так выглядит место, где глушитель доставал до бампера, после обработки получившегося углубления напильником. Снимок сделан в холодном состоянии выпускной системы, но теперь уже контакт деталей в любом случае исключен. Стуков больше нет.

Этим бы и закончить, но появилась «Калина»! Пока первые тысячи смельчаков «рассекали» на седанах, стуки выпускной системы вроде бы никого не беспокоили. Но хэтчбек сказал-таки свое слово! На моем первые 5 тыс. км обошлись без музыки, но потом стала прослушиваться какая-то барабанная дробь в задней части кузова – сначала лишь при трогании с места, движении задним ходом. Позднее стук стал слышен постоянно – особенно на холостом ходу. Если при работающем двигателе нажать сверху на выступающую за бампер трубу глушителя, стук прекращается. Все ясно? Если бы!..

Осмотр машины на подъемнике поначалу ничего не дал. Глушитель ни за что не задевает. Лишь позже пришла разгадка: в горячем состоянии три метра стальных труб удлиняются (я измерял!) примерно на 7 мм. И на хэтчбеке, в отличие от седана, глушитель достает до бампера. Сначала он лишь «гладит» его снизу, позднее в пластмассе вырабатывается ямка – и теперь уже глушитель жестко бьется об ее края. Самый простой выход показан на снимке: круглым напильником распилить углубление – с таким запасом, чтобы глушитель ни при каких условиях до бампера не доставал. □
