ТОЧКА НАД

Samara
1500 I

Накатав на "восьмерке" за четыре года 128 тысяч, мы отправились в Тольятти, чтобы с помощью специалистов ВАЗа определить состояние автомобиля, отработавшего ресурс.

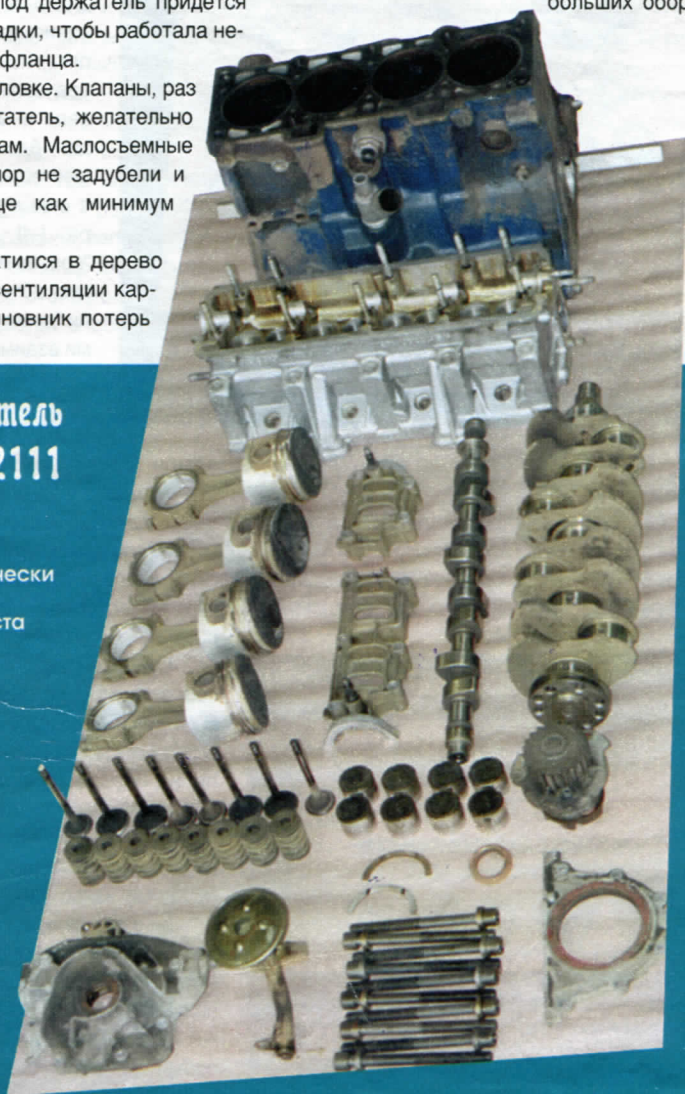
Двигатель ВАЗ-2111

Разобрав мотор, мы готовы были пожалеть о содеянном. Не будем утомлять вас перечислением всех систем, допустимыми и реальными значениями износов: по оценке заводских мотористов, износ деталей двигателя не превышает 30% от предельно допустимого. И так, коротко о главном. На зеркалах цилиндров все еще заметны следы хона – расточка потребует очень нескоро. В удовлетворительном состоянии шатунно-поршневая группа: только на поршнях сбоку видны натирки, вероятно, появившиеся еще в первые часы работы... но так ничему и не повредившие. Кольца готовы еще поработать: вся дюжина в полном порядке. На коренных и шатунных вкладышах такие же натирки, что и на поршнях, – но при сборке для дальнейшей эксплуатации эти детали менять бы не пришлось.

На боковой поверхности фланца коленвала – дорожка от кромки заднего сальника. Если собирать мотор и, как положено, менять манжету, под держатель придется ставить две прокладки, чтобы работала неизношенная часть фланца.

Перейдем к головке. Клапаны, раз уж разобрали двигатель, желательно притереть к седлам. Маслосъемные колпачки до сих пор не задубели и протянули бы еще как минимум 10–15 тысяч.

“Зато” превратился в дерево вытяжной шланг вентиляции картера, основной виновник потерь

масла. Всего за 1000 километров он “разрисовал” потеками едва ли не всю стенку блока, вымытого накануне поездки в Тольятти: больной перед смертью потел...

Диагноз: практически здоров.
Прогноз: лет до ста ходить вам без старости!

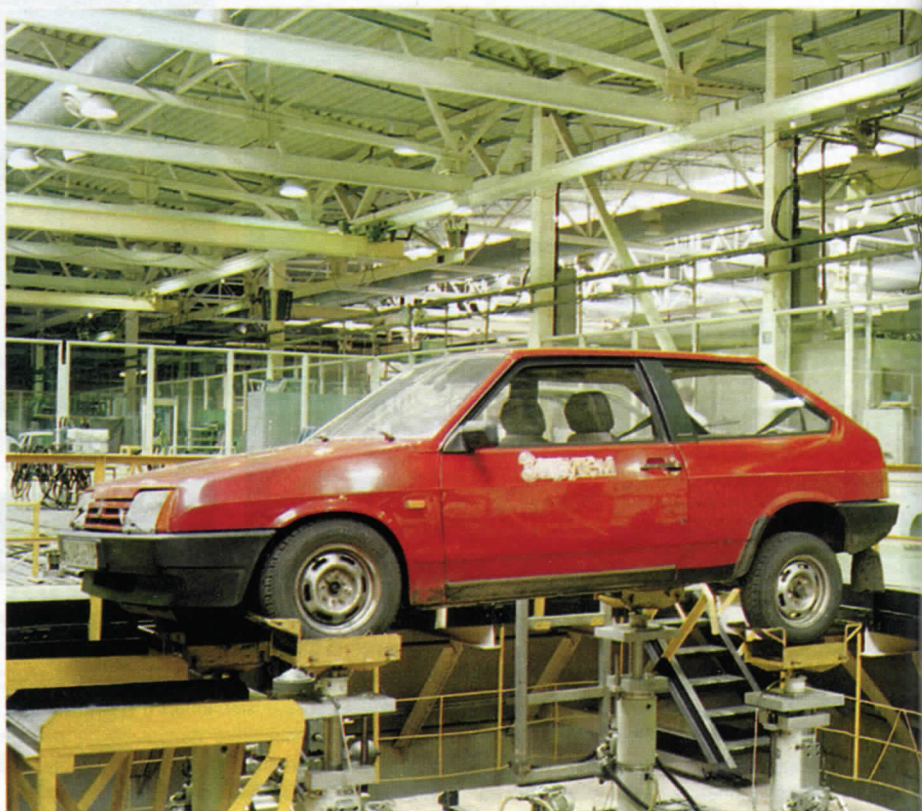
Кто бы мог подумать четыре с половиной года назад, что сиденья изнасятся быстрее двигателя? Вроде, не особо по ним ерзали... а "следов хона" ну совершенно не осталось! На обивке дыры, пена

(наполнитель) продавлена, каркас деформирован. Сидеть на этом еще можно... но перед посторонними стыдно. Короче, сиденья – менять, арматуру дверей – перебирать, панели салона – укреплять. Будем справедливы – нынешние материалы обивок попрочнее, а ткани образца 1995 года были наихудшими, по признанию заводчан.
