Незаметное движение маятника почти в тонну весом и несколько метров высотой. Хлесткий удар, от которого у сидящих в салоне лязгают зубы, а по откатывающемуся автомобилю пробегает нечто похожее на жалобный стон. Исследовать бамперы «Калины» с точки зрения прочности и эластичности взялся Сергей Воскресенский. Фото: Константин Якубов.

По Правилу ЕК ООН № 42 при ударе на скорости 4 км/ч работоспособность светотехники и герметичность систем двигателя, например, охлаждения не должны быть нарушены. Машину бьют с тремя пассажирами, затем, переместив маятник не менее чем на 300 мм в сторону, – пустую. А как в этой ситуации чувствует себя бампер?

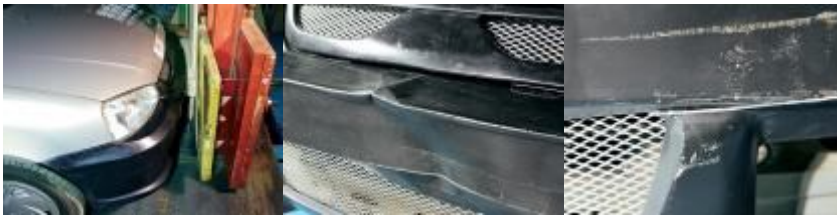
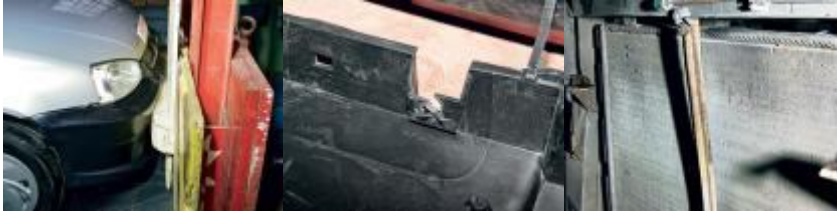
ОСТОРОЖНО, ТЮНИНГ!

Кусок кривого, неопрятного пластика, сплошь покрытого раковинами и царапинами, змеей изгибается под собственным весом. Углы торчат плохо обработанными краями, «спортивные» сетки, закрывающие прорезы, похоже, заимствованы у воздушных фильтров грузовиков. Щели после установки изделия вызывают ужас, но вместе с ним крепнет ощущение, что редакционные 4000 рублей потрачены не зря. Отрицательный результат, как известно, тоже полезен.

Он даже не пытается сопротивляться. После характерного «хрясь!» по бамперу пробегает длинная трещина, высыпается несколько саморезов и какие-то мелкие кронштейны. Фиаско, в котором, в общем-то, и не сомневались. Обидно лишь, что, повторюсь, по методике каждый из бамперов мы должны ударить два раза: с пассажирами в салоне и без них, смещая место удара не менее чем на 300 мм. Вторая попытка добавляет еще одну трещину и досыпает на пол кучу «лишних» деталей.

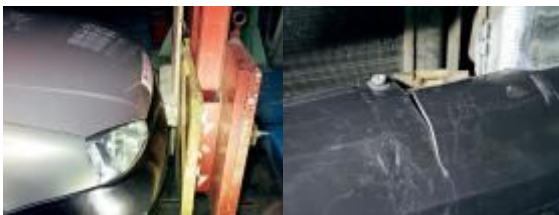
СТОЙКИЙ

Несмотря на отсутствие маркировок, бампер, изготовленный, по словам продавца, на предприятии «Технопласт», выглядит добротно. Привлекательна и цена: 2000 рублей – вдвое дешевле, чем провалившийся «тюнинг». Здесь ровная поверхность, эластичный и прочный с виду пластик. На вид он вполне может соперничать даже с главным конкурентом, изделием ВАЗа.

Бампер немного больше, чем хотелось, капризничает при установке, никак не желая влезать в боковые защелки-фиксаторы. Зато играючи выдерживает первый удар, затем второй, со смещением. Лишь немного меняются зазоры между кузовом и бампером и... тут же, прямо на глазах восстанавливаются. Вот это да! А не попробовать ли удар на 8 км/ч – по американским стандартам?

Такой удар куда серьезнее, поэтому в салоне никого, зрители в 10–15 метрах, чтобы вовремя поймать откатывающуюся по инерции «Калину». По громкому хрусту очевидно: на сей раз издевательств бампер не выдержал. Но внешне... все нормально! Лишь сняв изделие, обнаруживаем пару треснувших кронштейнов. Кроме того, немного повреждена сотовая конструкция и, увы, чуть деформирован щит передка. Переборщили, конечно, но повреждения щита при фактически живой энергопоглощающей системе выглядят странно: лучше бы наоборот. Тем не менее европейские испытания бампер выдержал с честью.

В наших испытаниях самым стойким оказался запчастной бампер предприятия «Технопласт». Почетное второе место, против ожиданий, досталось изделию из Тольятти. Ну а «тюнинг»... он просто с грохотом провалился.
